ANTIGO CARCERE PROVINCIAL Levantamento e identificación de patoloxías				
AUTOR	Servizo de Edificación	FECHA	Maio de 2017	
SITUACIÓN	Paseo Alcalde Fco. Vázquez, 43 (A Coruña)	ESCALA	1/500	
TITULO DEL PLANO	PLANTA COTA +01.00 m PATOLOXIAS DETECTADAS NA ZONA DE INTERVENCIÓN		Nº PLANO	1

ANTIGO CARCERE PROVINCIAL Levantamento e identificación de patoloxías	
AUTOR		FECHA	
Servizo de Edificación		Maio de 2017	
SITUACIÓN		ESCALA	
Paseo Alcalde Fco. Vázquez, 43 (A Coruña)		1/500	
TITULO DEL PLANO			Nº PLANO
PLANTA COTA +03,50 m PATOLOXIAS DETECTADAS NA ZONA DE INTERVENCIÓN			2

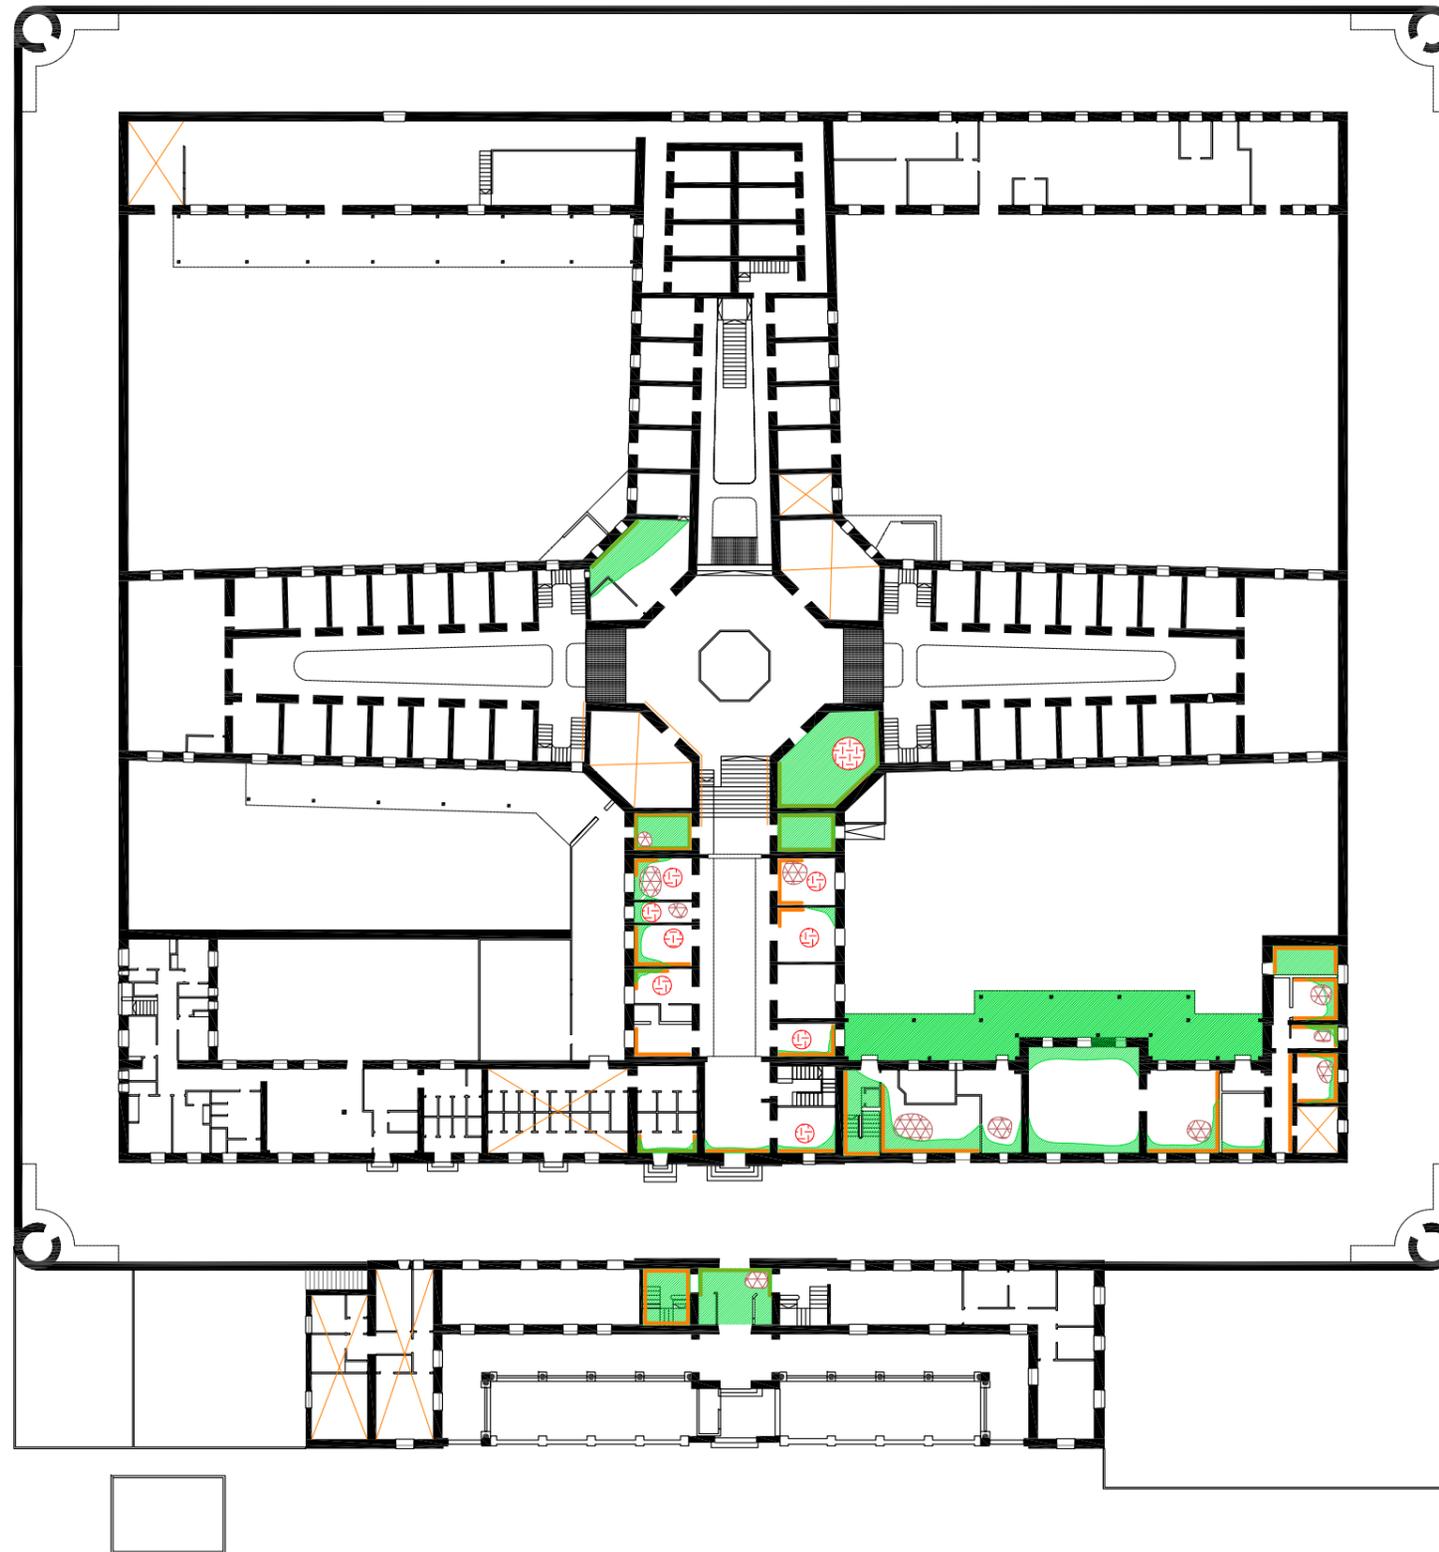
Humedad en techo

Estructura Oxidada

Falta falso techo

Humedad en pared

Estancia sin acceso

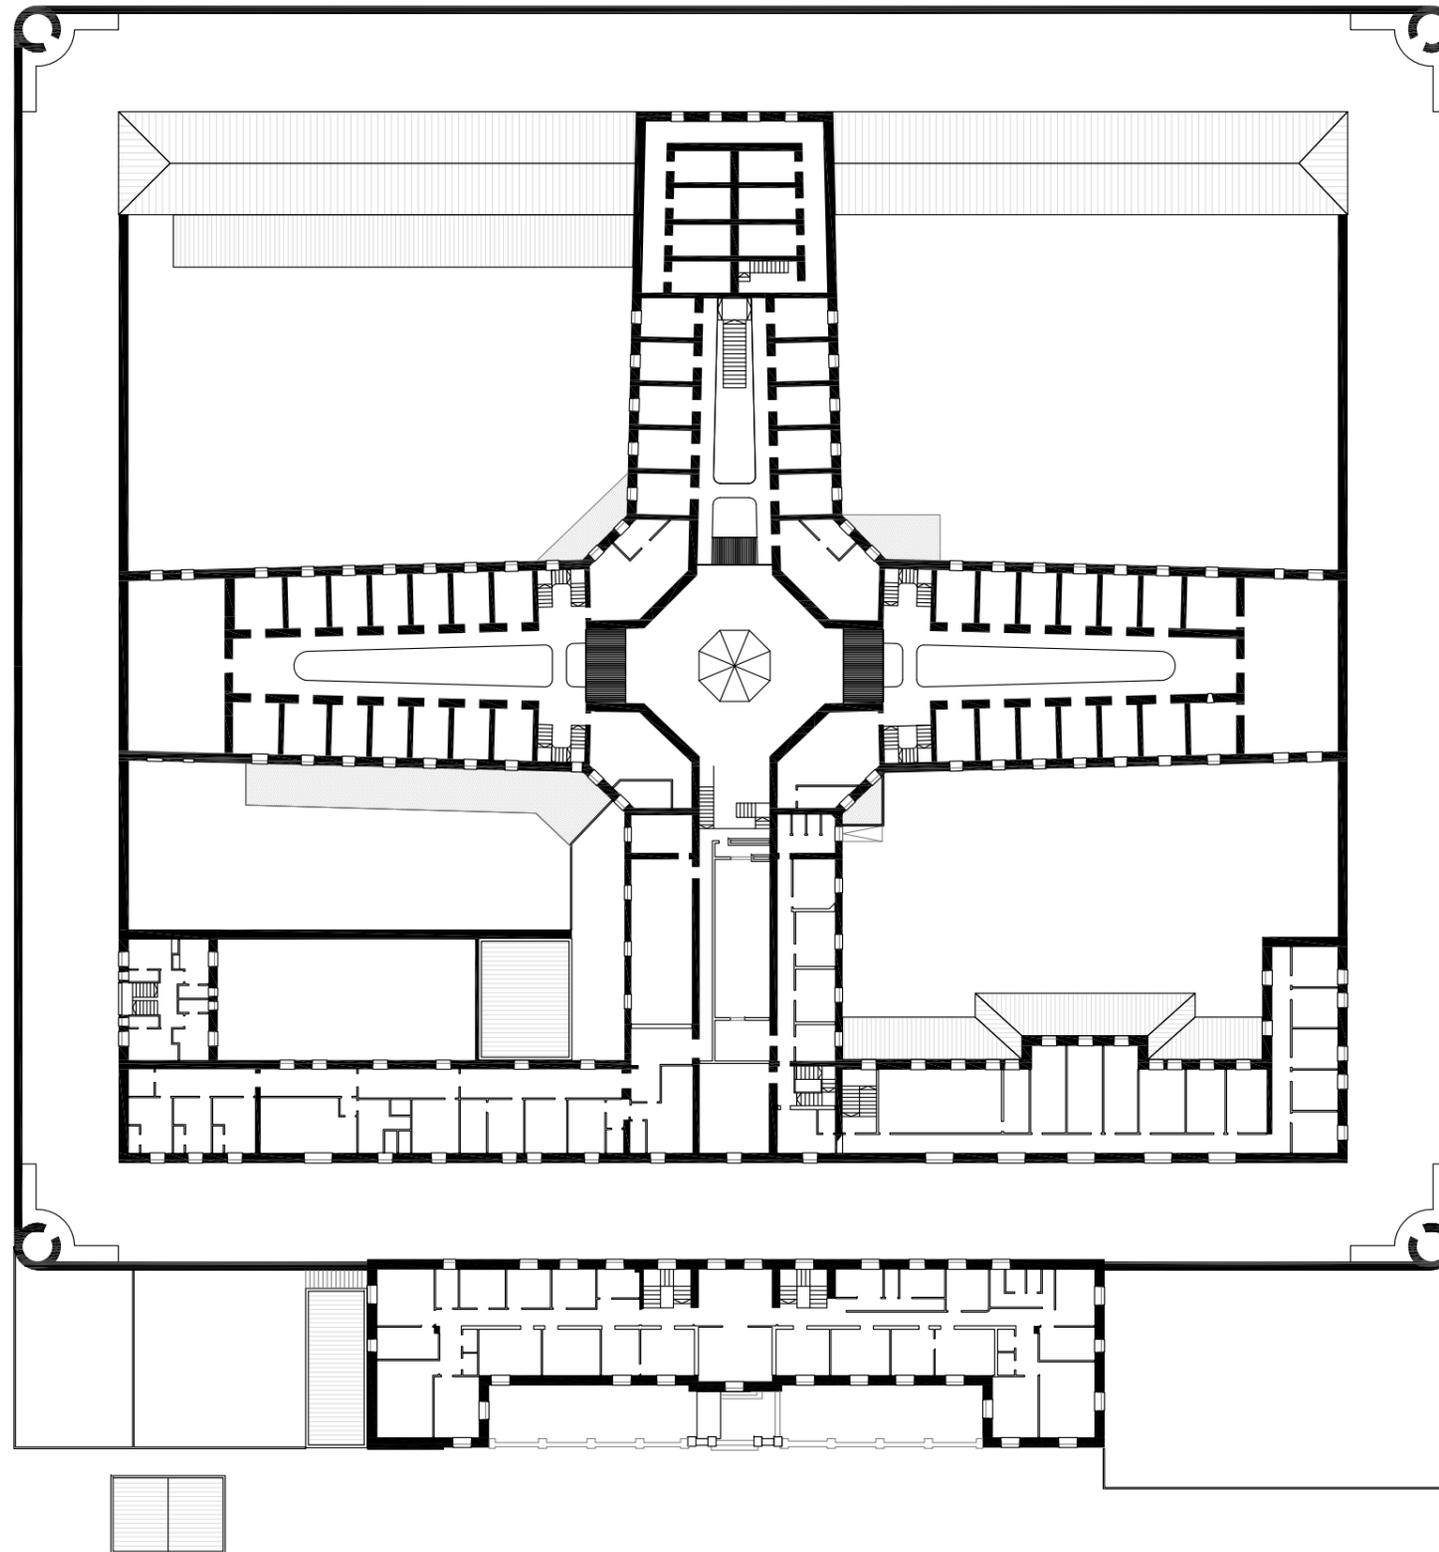
ANTIGO CARCERE PROVINCIAL Levantamento e identificación de patoloxías	
AUTOR		FECHA	
Servizo de Edificación		Maio de 2017	
SITUACIÓN		ESCALA	
Paseo Alcalde Fco. Vázquez, 43 (A Coruña)		1/500	
TITULO DEL PLANO			Nº PLANO
PLANTA COTA +06.00 m			3

Humedad en techo

Estructura Oxidada

Falta falso techo

Humedad en pared

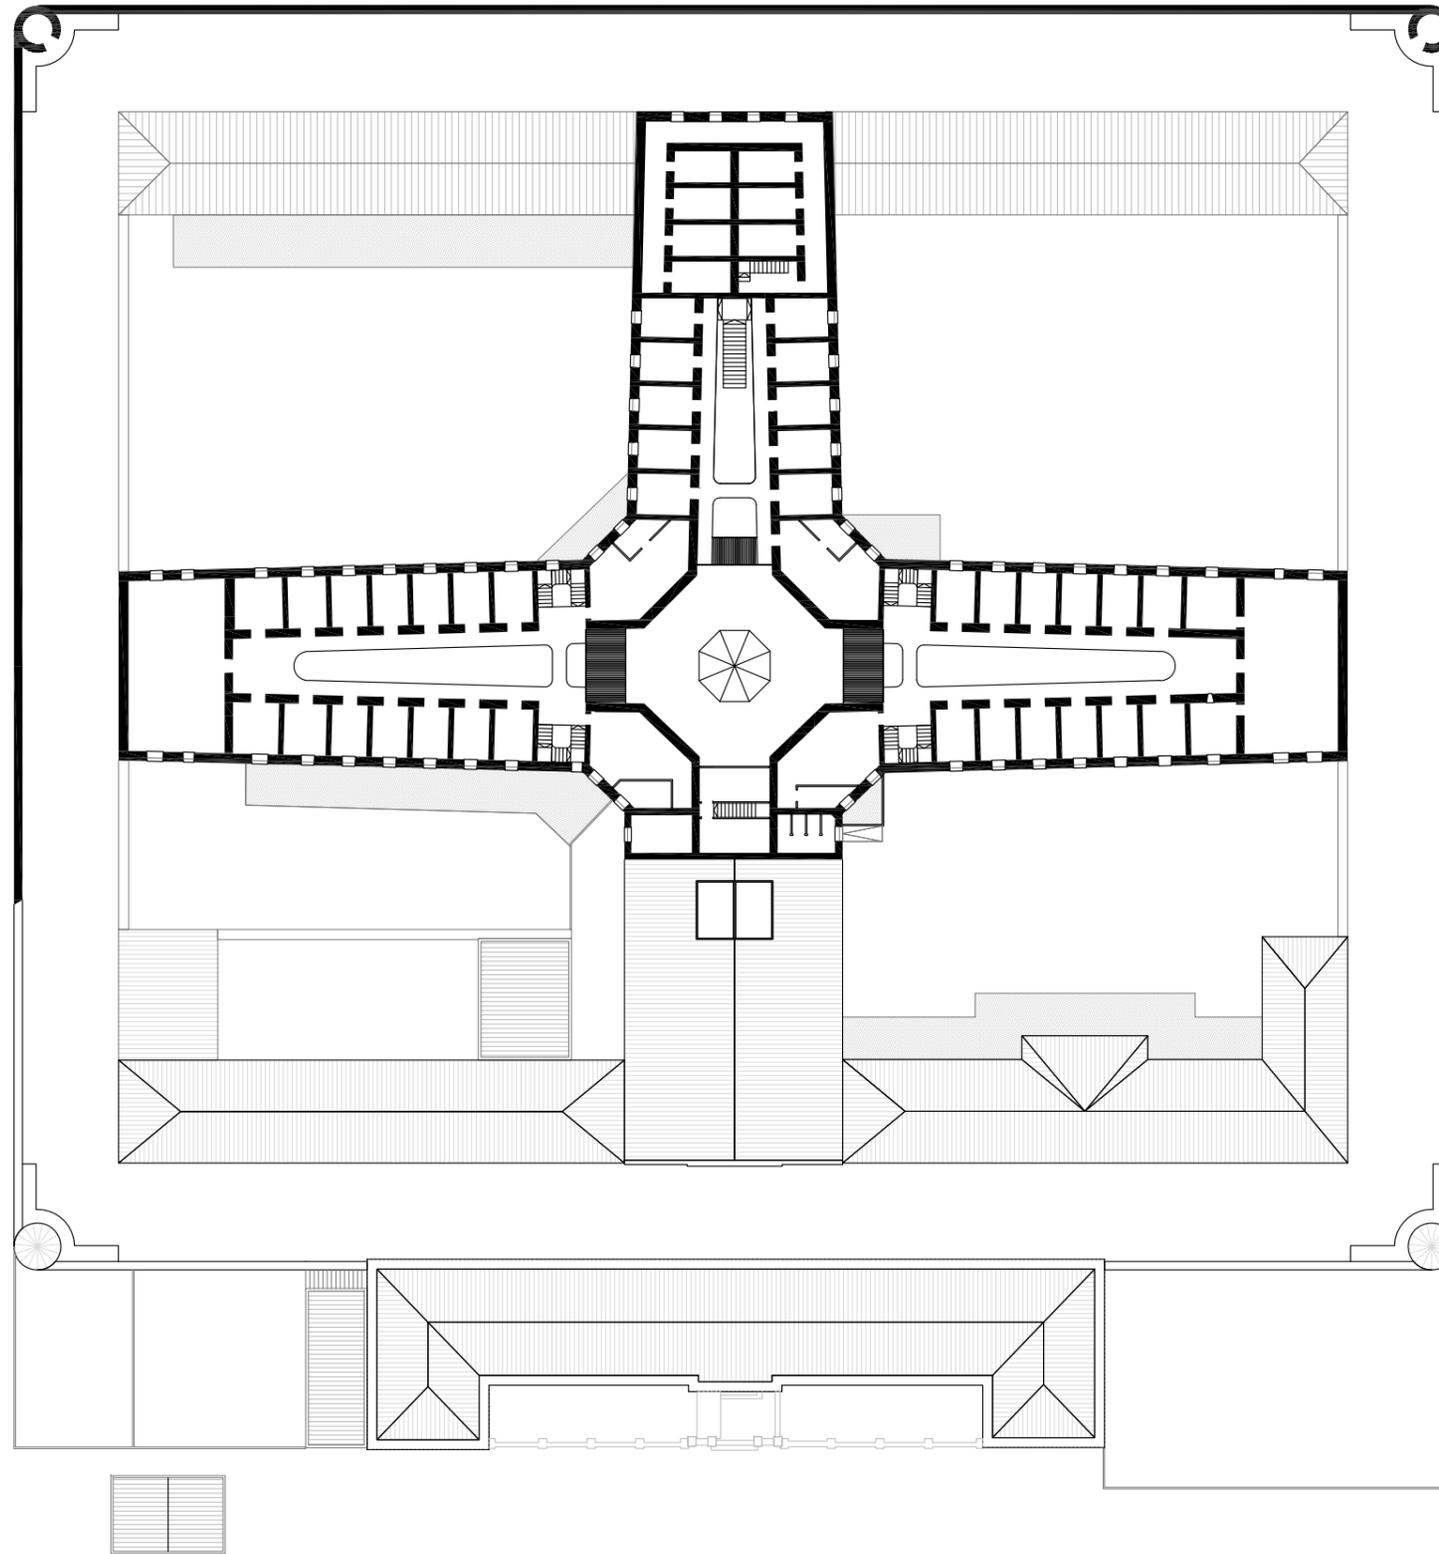
ANTIGO CARCERE PROVINCIAL Levantamento e identificación de patoloxías	
AUTOR		FECHA	
Servizo de Edificación		Maio de 2017	
SITUACIÓN		ESCALA	
Paseo Alcalde Fco. Vázquez, 43 (A Coruña)		1/500	
TITULO DEL PLANO			Nº PLANO
PLANTA COTA +08.60 m			4

Humedad en techo

Estructura Oxidada

Falta falso techo

Humedad en pared

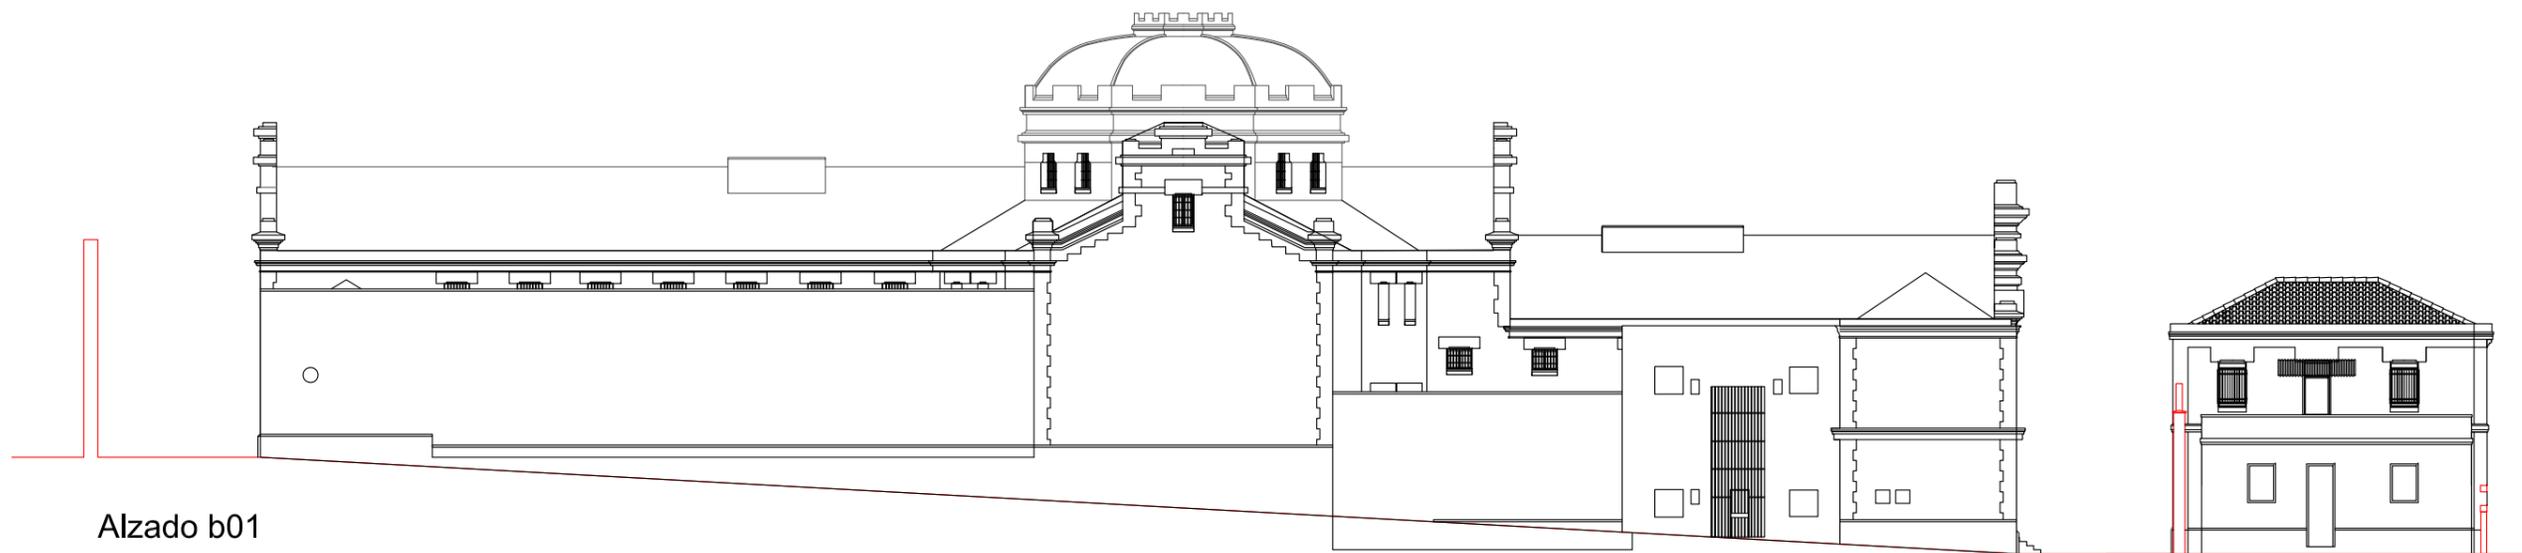
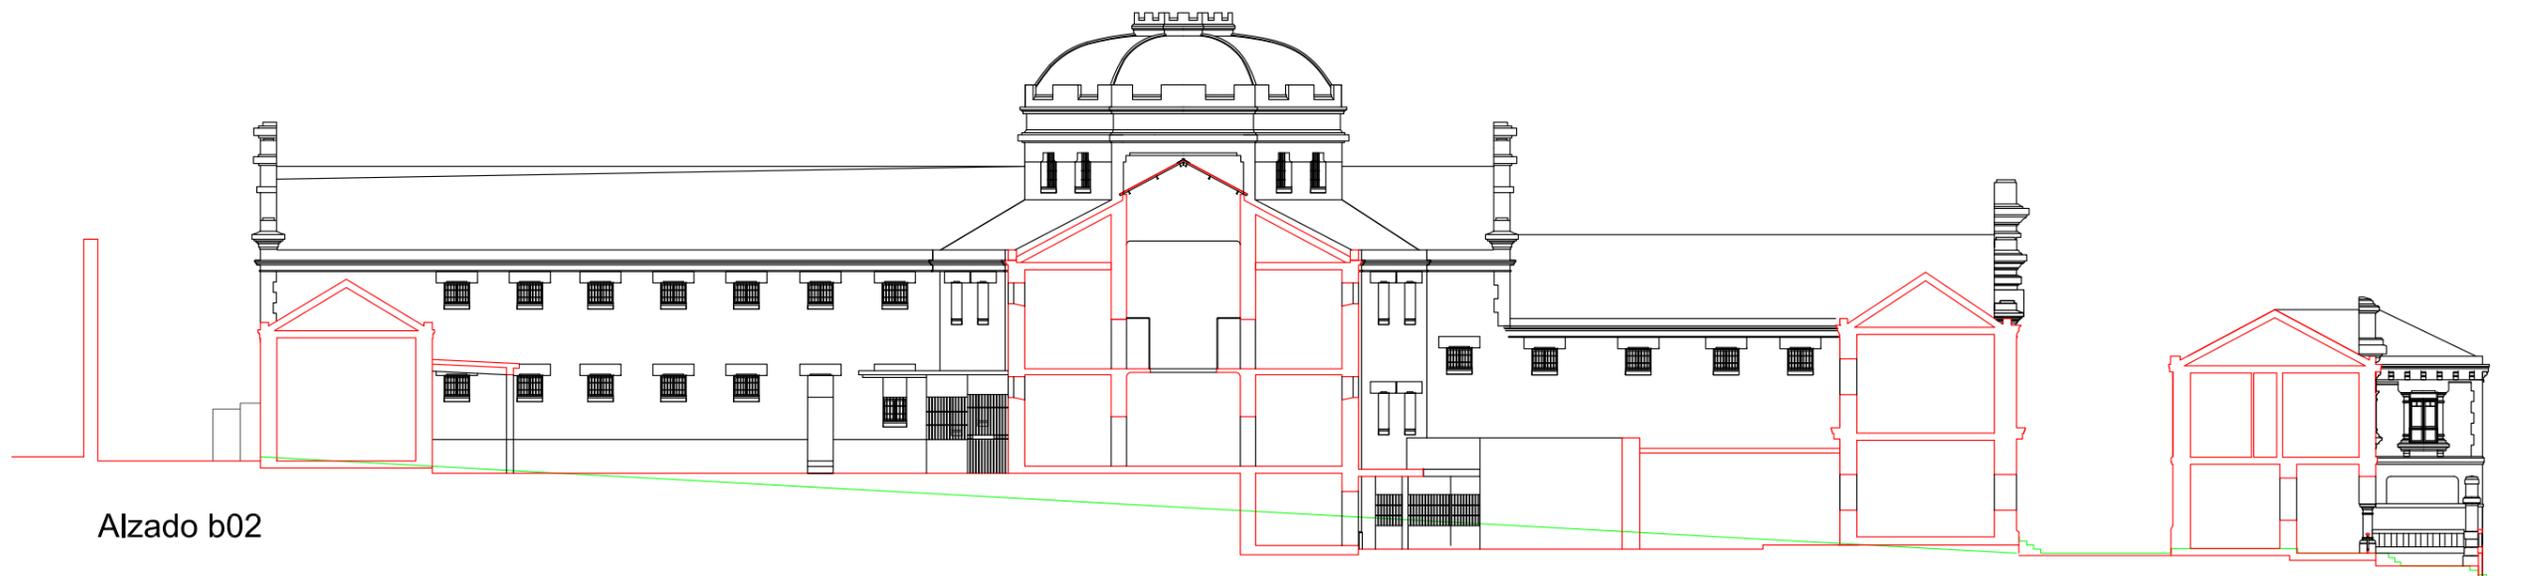
ANTIGO CARCERE PROVINCIAL Levantamento e identificación de patoloxías	
AUTOR		FECHA	
Servizo de Edificación		Maio de 2017	
SITUACIÓN		ESCALA	
Paseo Alcalde Fco. Vázquez, 43 (A Coruña)		1/300	
TITULO DEL PLANO			Nº PLANO
ALZADOS			5

Desprendimiento de revestimiento

Falta falso techo

Humedad capilaridad

Fisuras / Grietas

Cornisa deteriorada

Contorno de hueco deteriorado

Presencia de vegetación

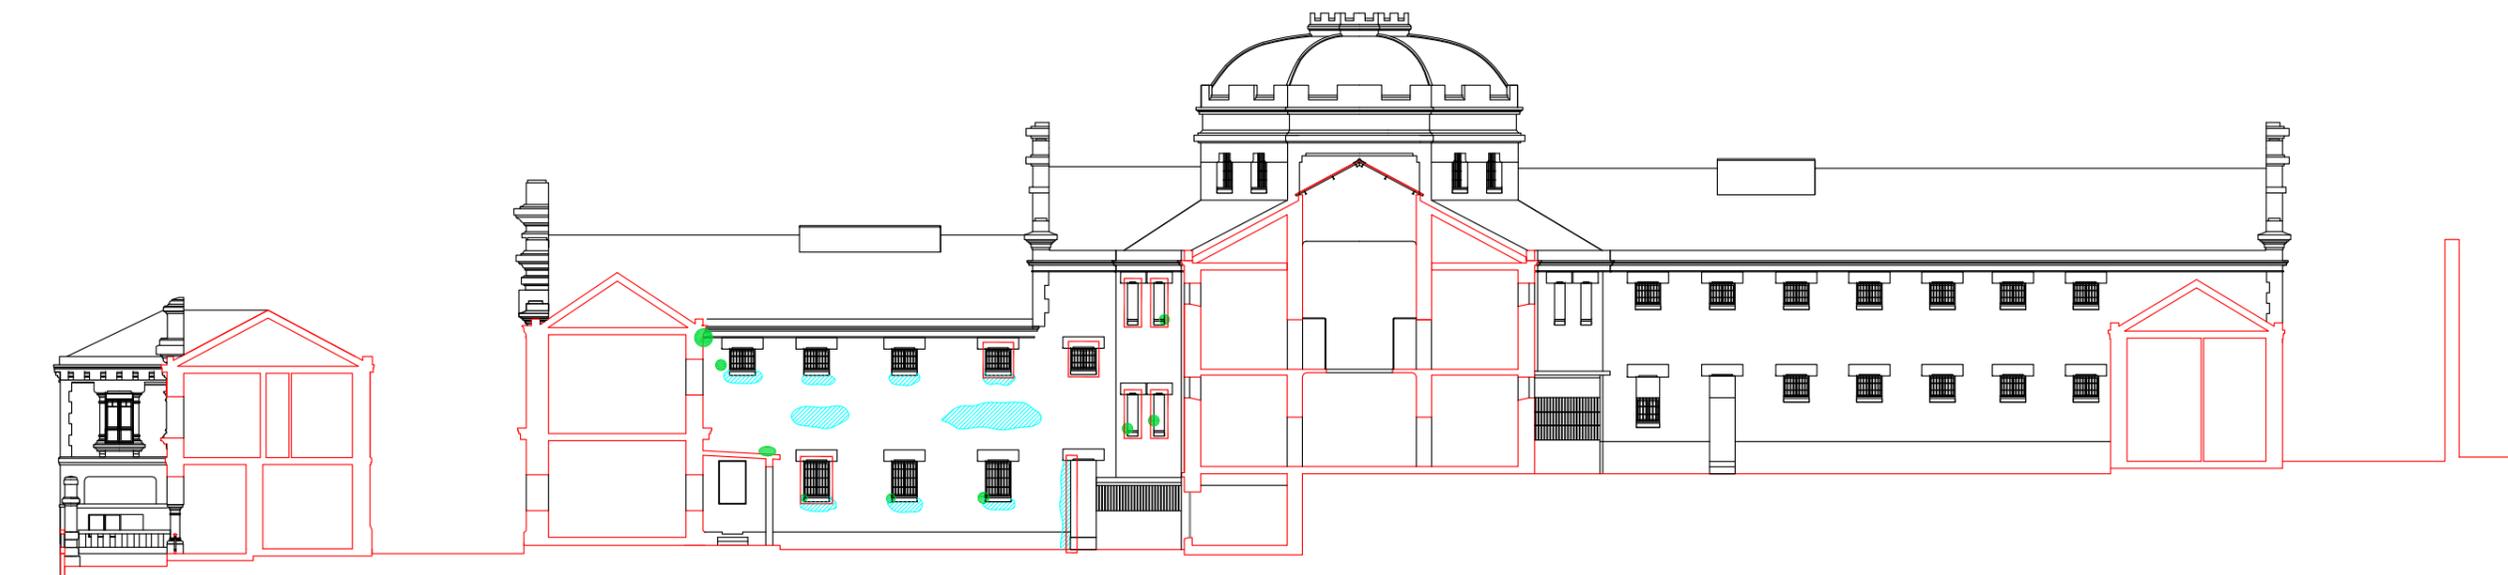
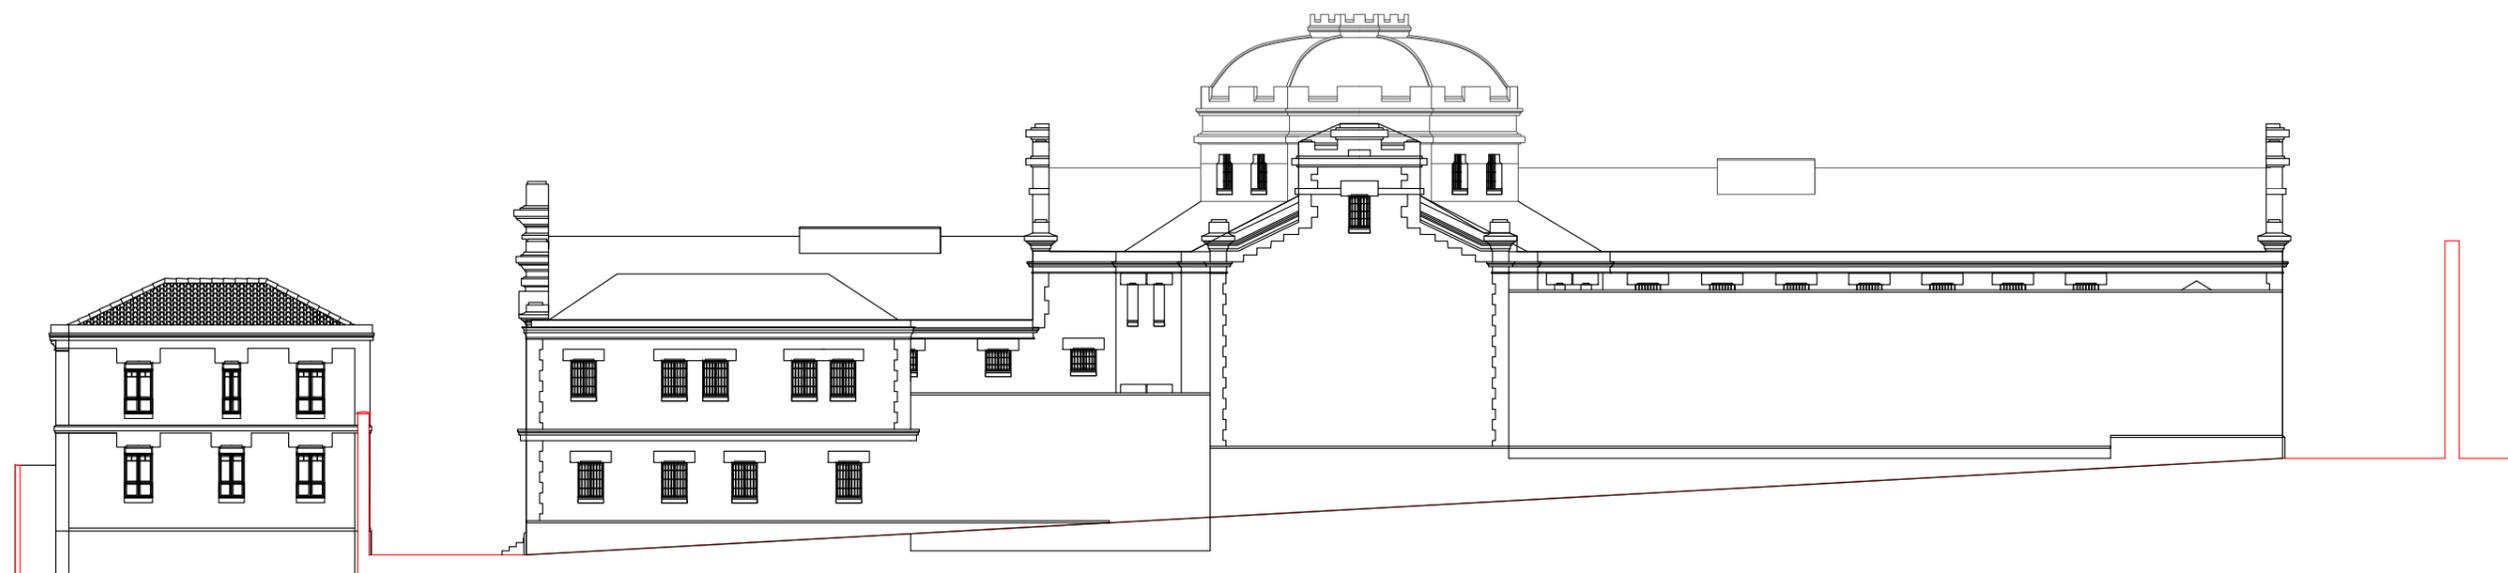
ANTIGO CARCERE PROVINCIAL Levantamento e identificación de patoloxías				
AUTOR	Servizo de Edificación	FECHA	Maio de 2017	
SITUACIÓN	Paseo Alcalde Fco. Vázquez, 43 (A Coruña)	ESCALA	1/300	
TITULO DEL PLANO	ALZADOS PATOLOXIAS DETECTADAS NA ZONA DE INTERVENCIÓN		Nº PLANO	6

Desprendimiento de revestimiento

Falta falso techo

Humedad capilaridad

Fisuras / Grietas

Cornisa deteriorada

Contorno de hueco deteriorado

Presencia de vegetación

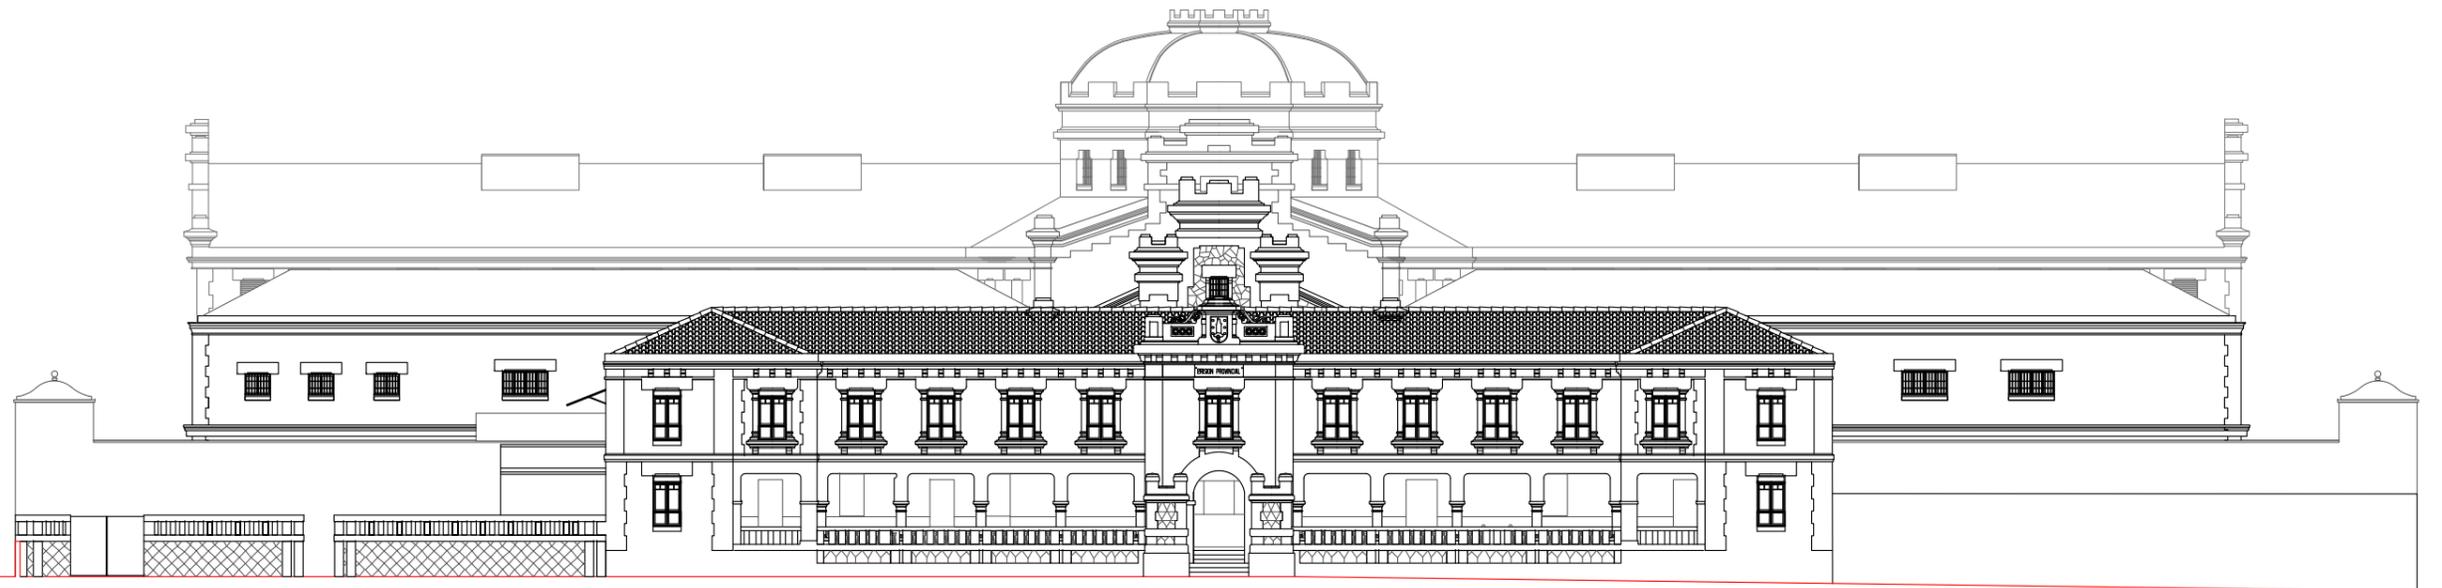
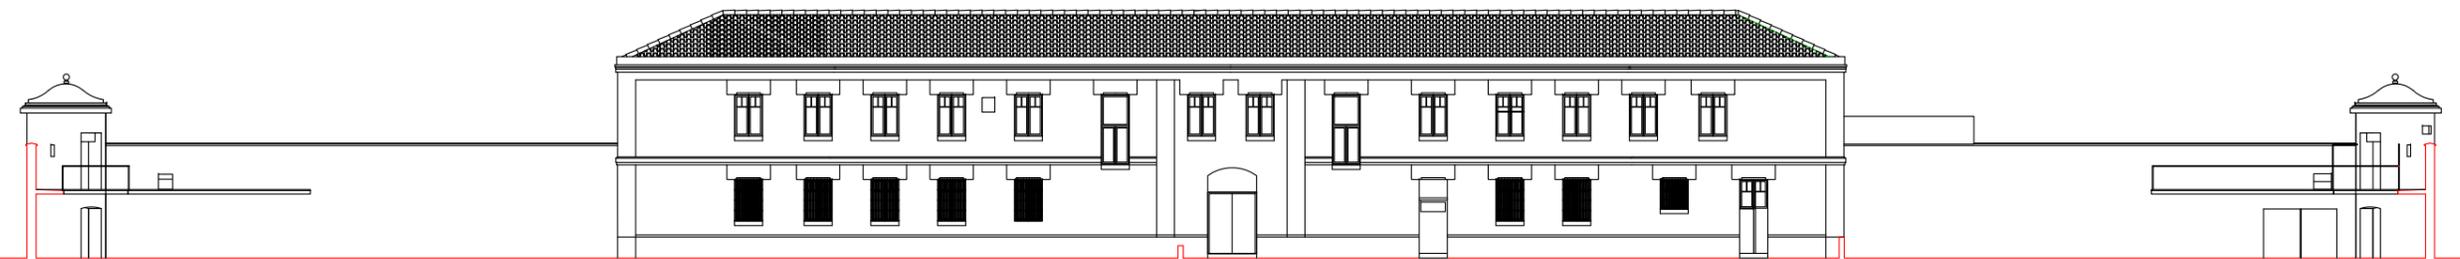
ANTIGO CARCERE PROVINCIAL Levantamento e identificación de patoloxías	
AUTOR Servicio de Edificación		FECHA Maio de 2017	
SITUACIÓN Paseo Alcalde Fco. Vázquez, 43 (A Coruña)		ESCALA 1/300	
TITULO DEL PLANO ALZADOS			Nº PLANO 7

Desprendimiento de revestimiento

Falta falso techo

Humedad capilaridad

Fisuras / Grietas

Cornisa deteriorada

Contorno de hueco deteriorado

Presencia de vegetación

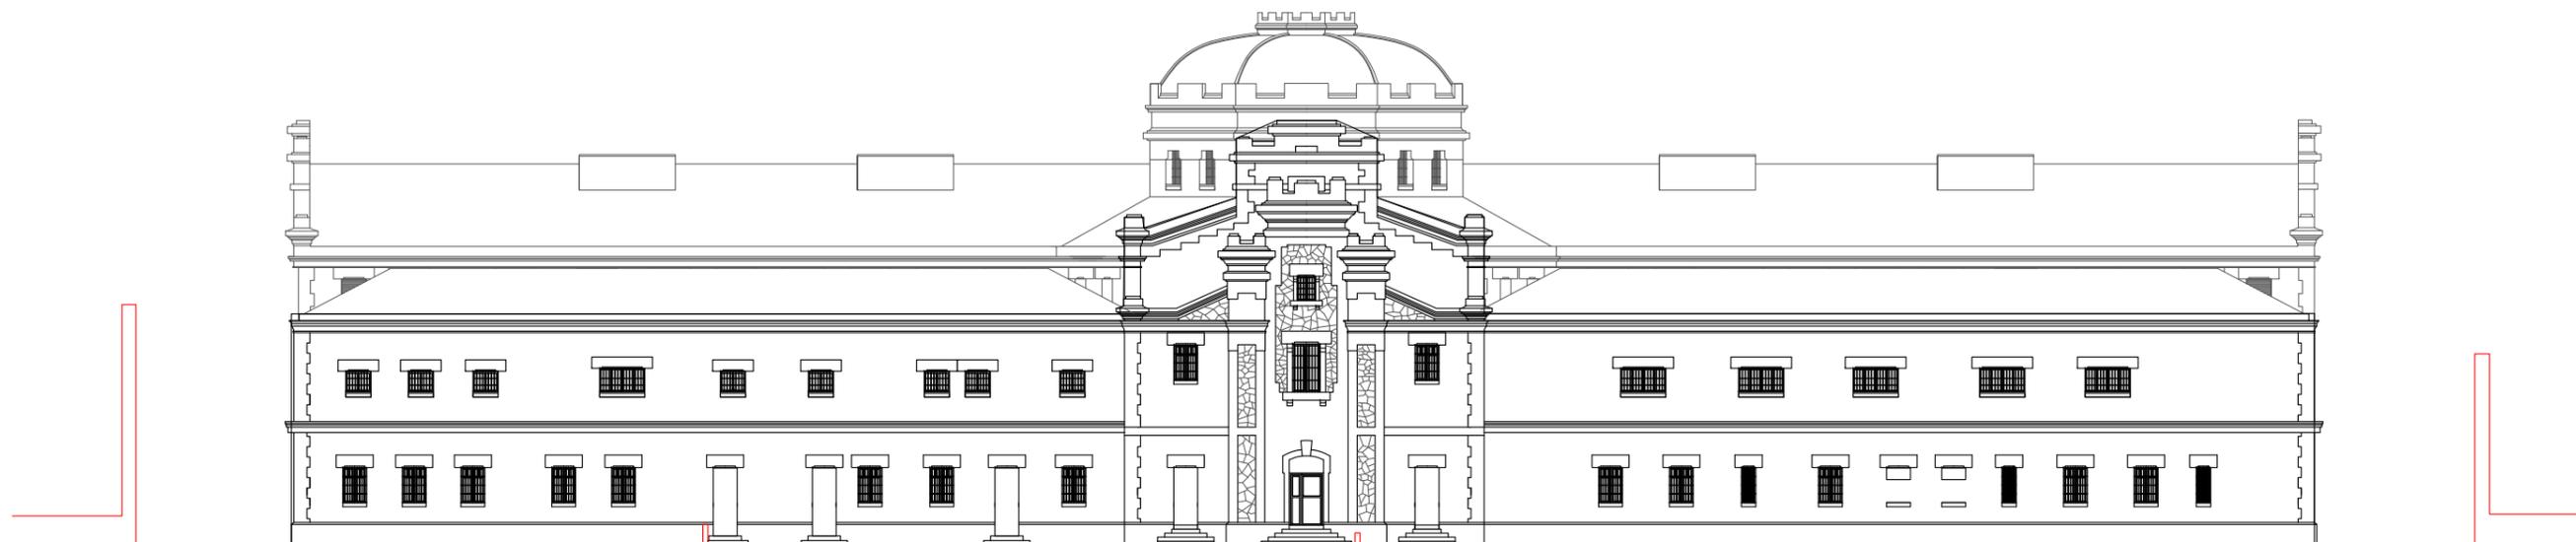
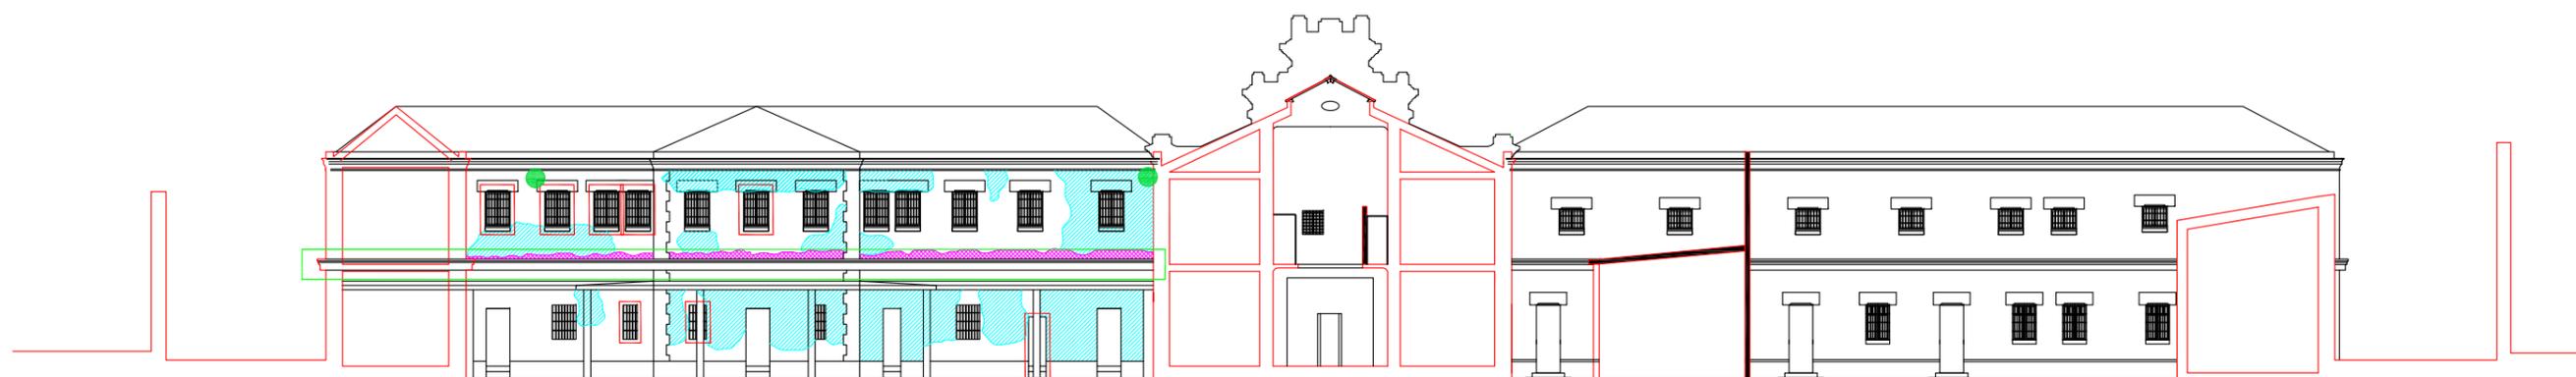
ANTIGO CARCERE PROVINCIAL Levantamento e identificación de patoloxías	
AUTOR		FECHA	
Servizo de Edificación		Maio de 2017	
SITUACIÓN		ESCALA	
Paseo Alcalde Fco. Vázquez, 43 (A Coruña)		1/300	
TITULO DEL PLANO			Nº PLANO
ALZADOS PATOLOXIAS DETECTADAS NA ZONA DE INTERVENCIÓN			8

Desprendimiento de revestimiento

Falta falso techo

Humedad capilaridad

Fisuras / Grietas

Cornisa deteriorada

Contorno de hueco deteriorado

Presencia de vegetación

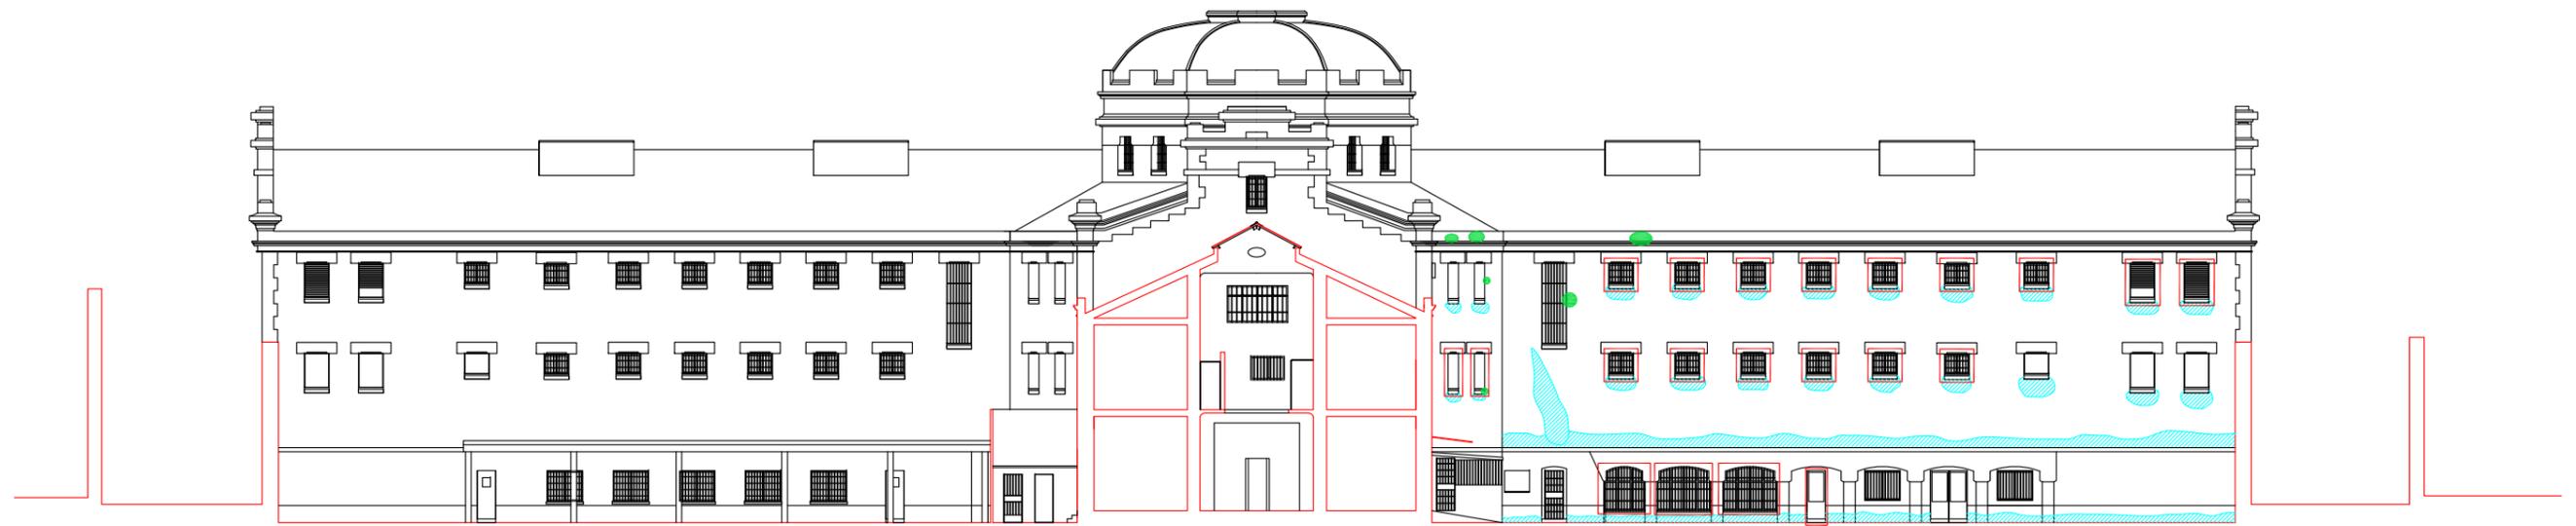
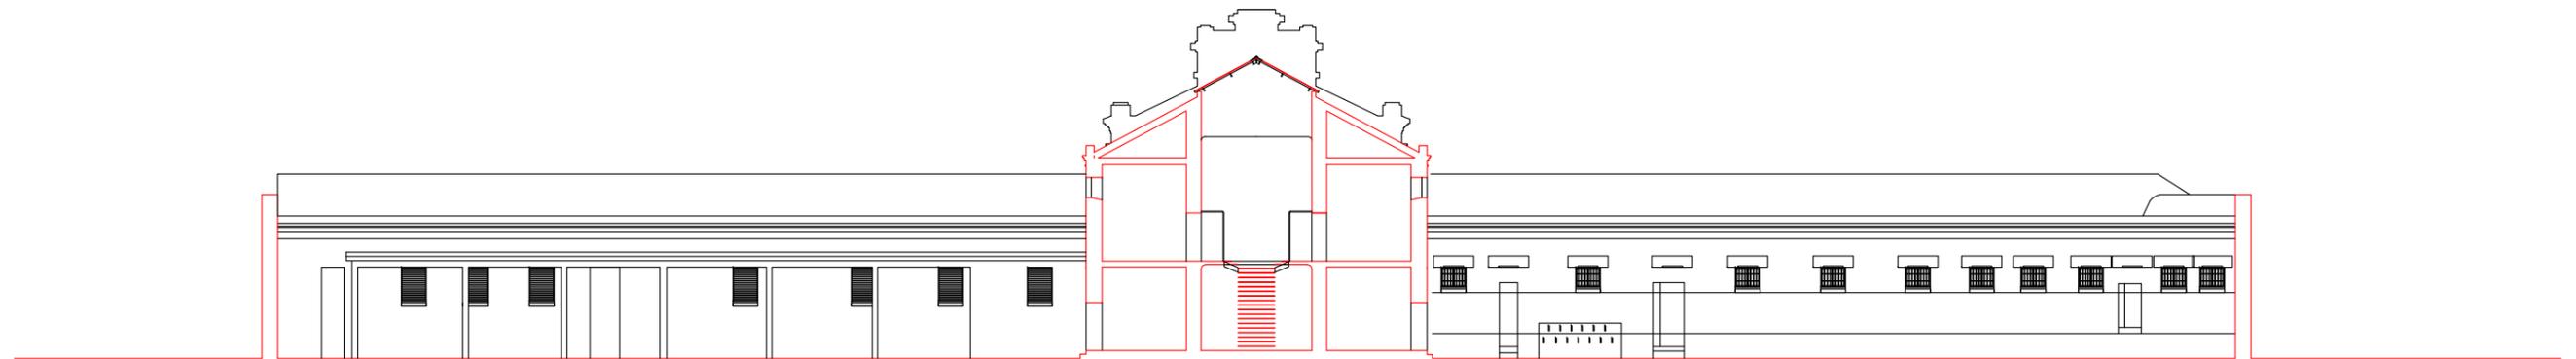
ANTIGO CARCERE PROVINCIAL Levantamento e identificación de patoloxías			
AUTOR	Servizo de Edificación	FECHA	Maio de 2017
SITUACIÓN	Paseo Alcalde Fco. Vázquez, 43 (A Coruña)	ESCALA	1/300
TITULO DEL PLANO	ALZADOS		Nº PLANO
PATOLOXIAS DETECTADAS NA ZONA DE INTERVENCIÓN			9

Desprendimiento de revestimiento

Falta falso techo

Humedad capilaridad

Fisuras / Grietas

Cornisa deteriorada

Contorno de hueco deteriorado

Presencia de vegetación

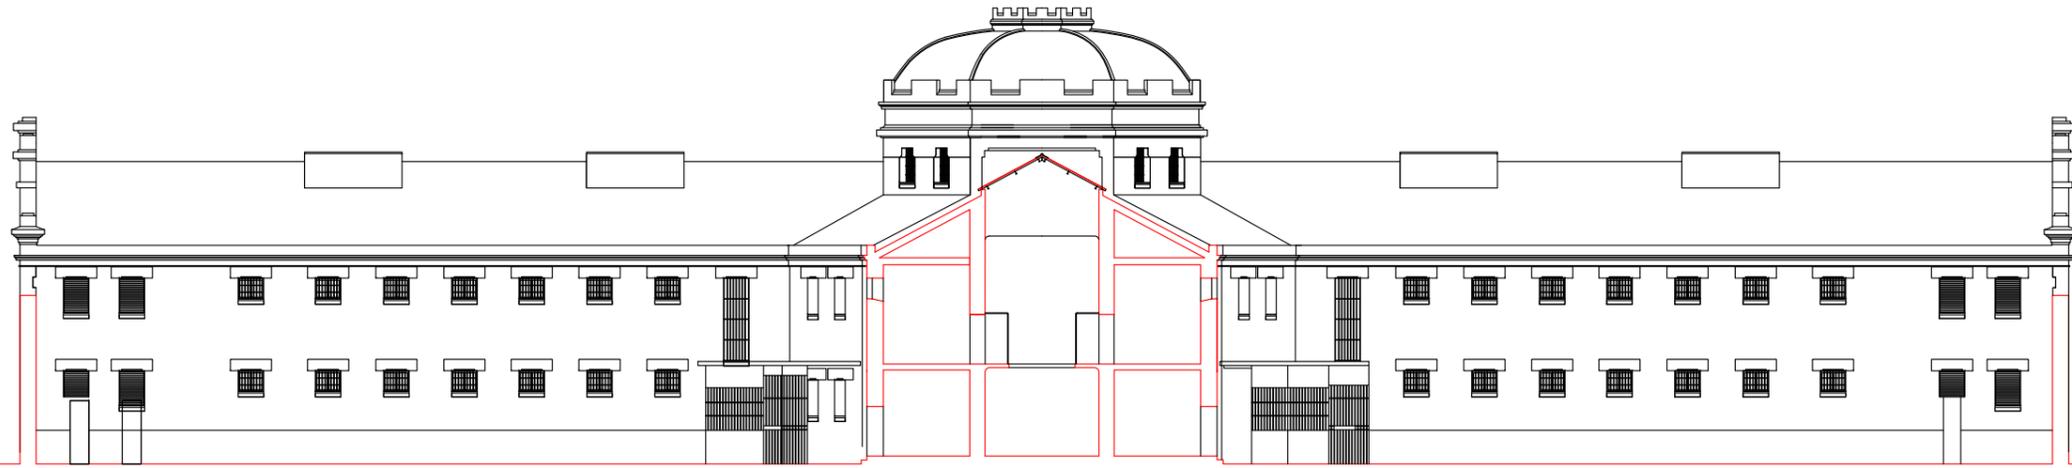
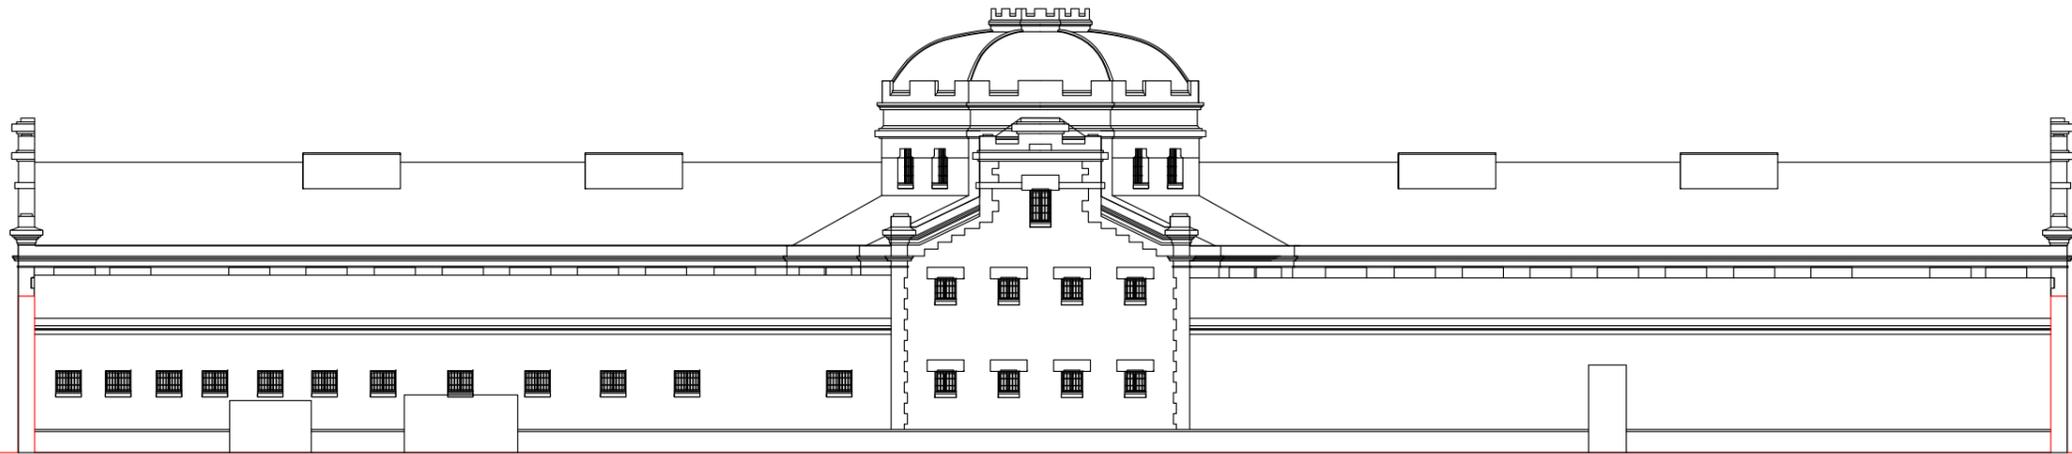
ANTIGO CARCERE PROVINCIAL Levantamento e identificación de patoloxías	
AUTOR		FECHA	
Servizo de Edificación		Maio de 2017	
SITUACIÓN		ESCALA	
Paseo Alcalde Fco. Vázquez, 43 (A Coruña)		1/300	
TITULO DEL PLANO			Nº PLANO
ALZADOS			10

Desprendimiento de revestimiento

Falta falso techo

Humedad capilaridad

Fisuras / Grietas

Cornisa deteriorada

Contorno de hueco deteriorado

Presencia de vegetación
