ANTIGO CARCERE PROVINCIAL Levantamento e identificación de patoloxías				
AUTOR	Servizo de Edificación	FECHA	Maio de 2017	
SITUACIÓN	Paseo Alcalde Fco. Vázquez, 43 (A Coruña)	ESCALA	1/500	
TITULO DEL PLANO	PLANTA COTA +01.00 m PATOLOXIAS DETECTADAS NA ZONA DE INTERVENCIÓN		Nº PLANO	1

ANTIGO CARCERE PROVINCIAL Levantamento e identificación de patoloxías	
AUTOR		FECHA	
Servizo de Edificación		Maio de 2017	
SITUACIÓN		ESCALA	
Paseo Alcalde Fco. Vázquez, 43 (A Coruña)		1/500	
TITULO DEL PLANO			Nº PLANO
PLANTA COTA +03,50 m PATOLOXIAS DETECTADAS NA ZONA DE INTERVENCIÓN			2

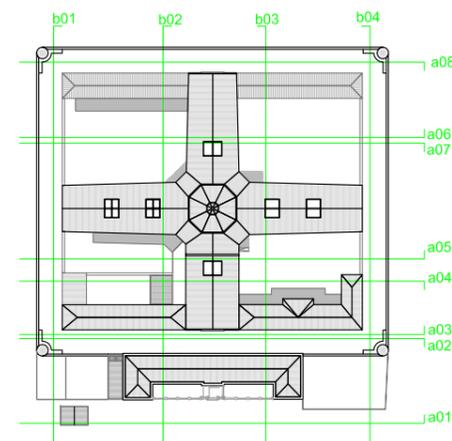
Desprendimiento de revestimiento

Falta falso techo

Humedad capilaridad

Fisuras / Grietas

Cornisa deteriorada

Contorno de hueco deteriorado

Presencia de vegetación

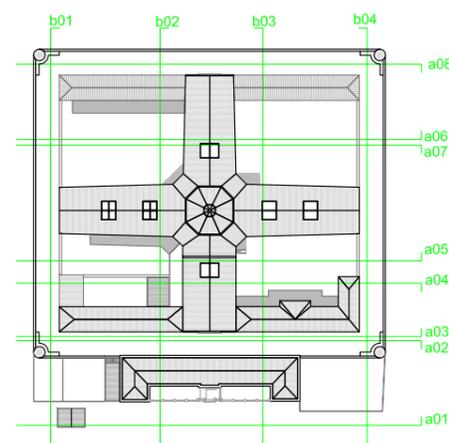
Desprendimiento de revestimiento

Falta falso techo

Humedad capilaridad

Fisuras / Grietas

Cornisa deteriorada

Contorno de hueco deteriorado

Presencia de vegetación

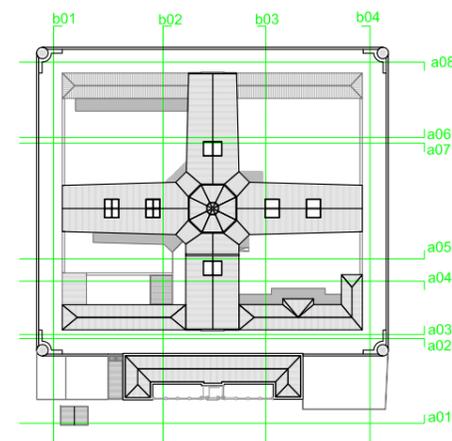
Desprendimiento de revestimiento

Falta falso techo

Humedad capilaridad

Fisuras / Grietas

Cornisa deteriorada

Contorno de hueco deteriorado

Presencia de vegetación

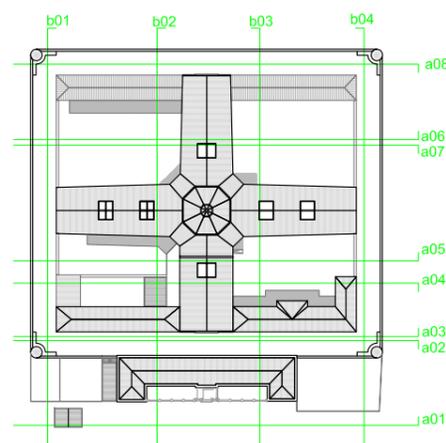
Desprendimiento de revestimiento

Falta falso techo

Humedad capilaridad

Fisuras / Grietas

Cornisa deteriorada

Contorno de hueco deteriorado

Presencia de vegetación

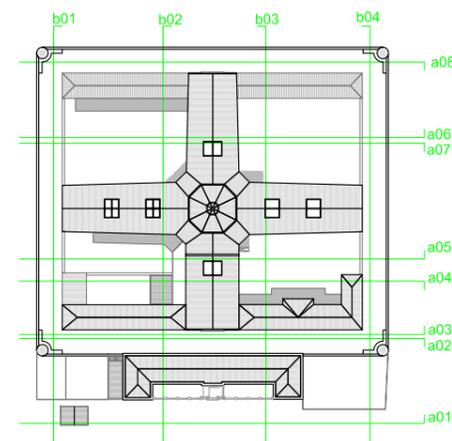
Desprendimiento de revestimiento

Falta falso techo

Humedad capilaridad

Fisuras / Grietas

Cornisa deteriorada

Contorno de hueco deteriorado

Presencia de vegetación

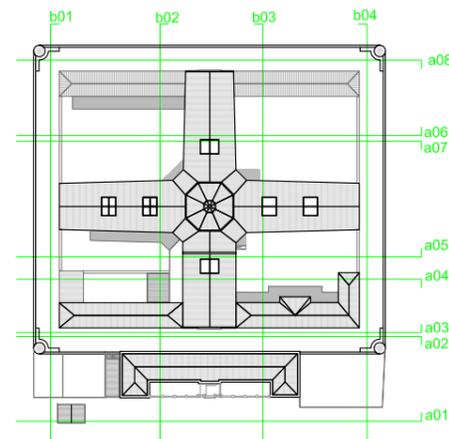
Desprendimiento de revestimiento

Falta falso techo

Humedad capilaridad

Fisuras / Grietas

Cornisa deteriorada

Contorno de hueco deteriorado

Presencia de vegetación
